Jak se stanovovaly hranice rozlivů povodní 2024

Ing. Jan Netolický

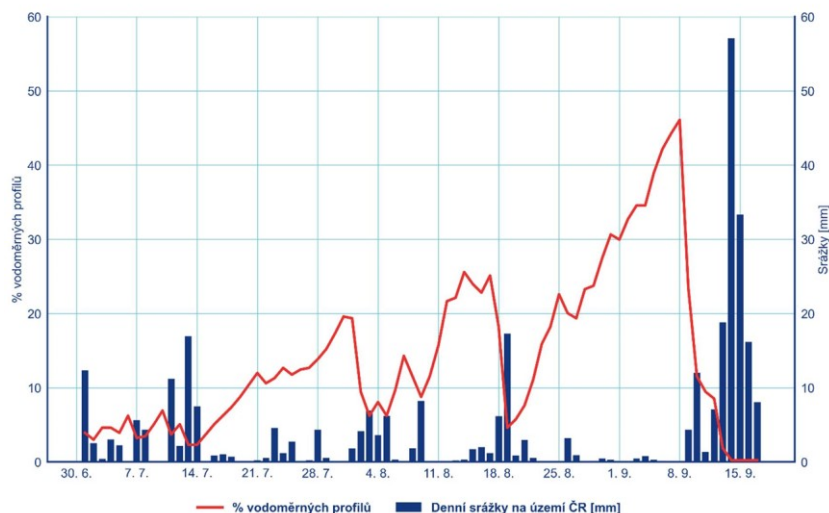
Hydrologické sucho ve vodoměrných stanicích 8. září 2024

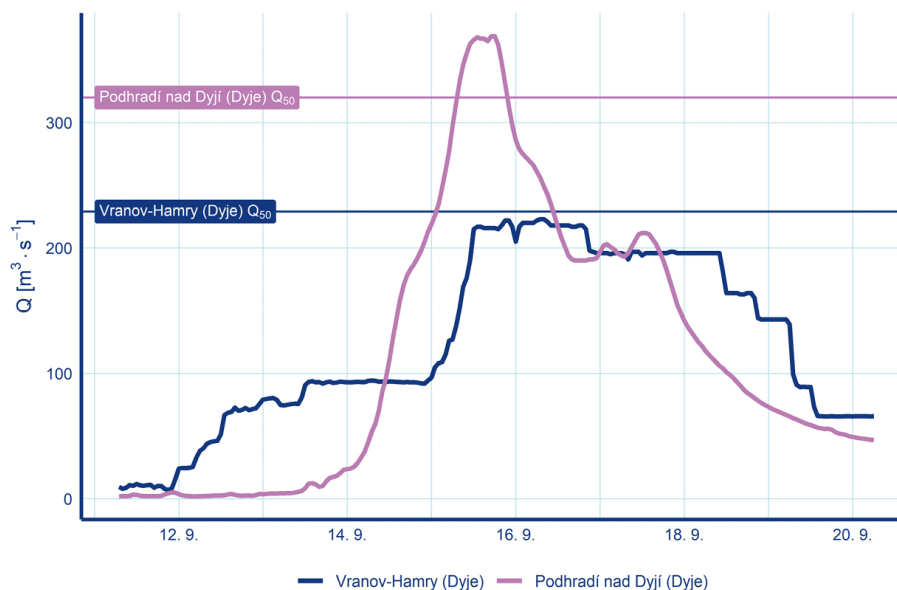
Transformace povodňové vlny na Dyji nádrží Vranov

=> výrazně přispěly k tlumení povodňových vln

=> správci vodních toků a vodních děl mohli díky včasné a přesné předpovědi srážek v předstihu vypouštět, a to i hluboko pod kóty retenčního prostoru, který je určen k zachycení (části) objemu povodňových vln

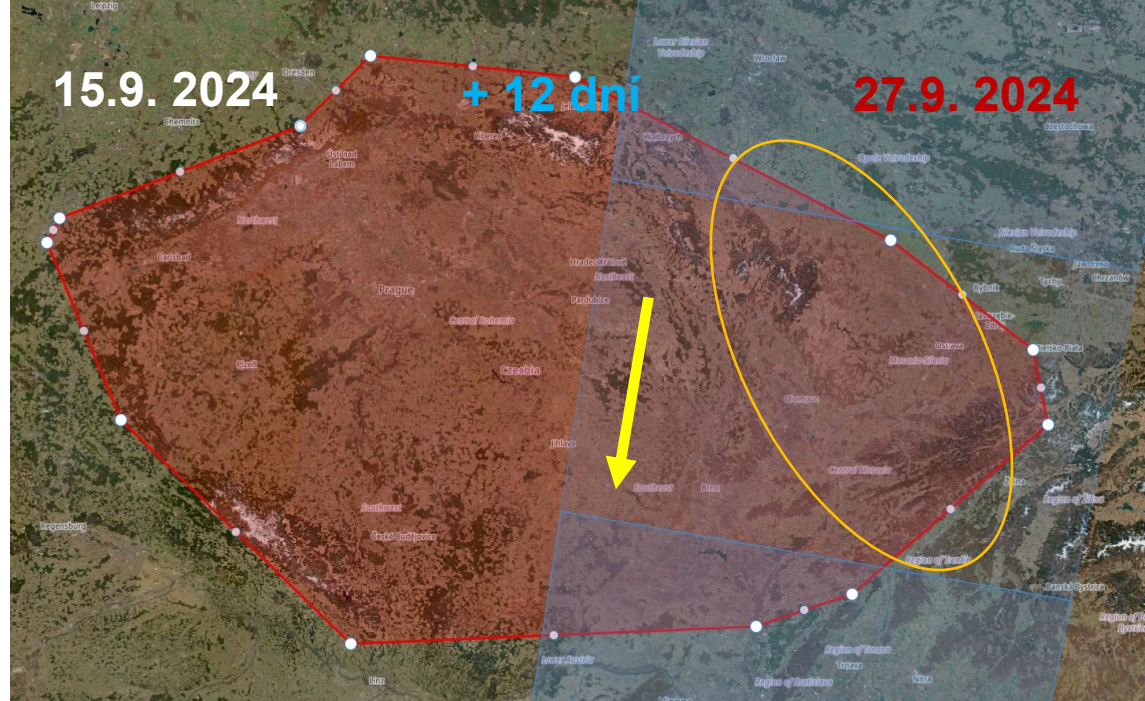
Sentinel - 1

stejný průlet se stejnou geometrií a úhlem
= každých 12 dní

snímek stejného místa
po 2-4 dnech
(v Evropě obvykle
každý den)

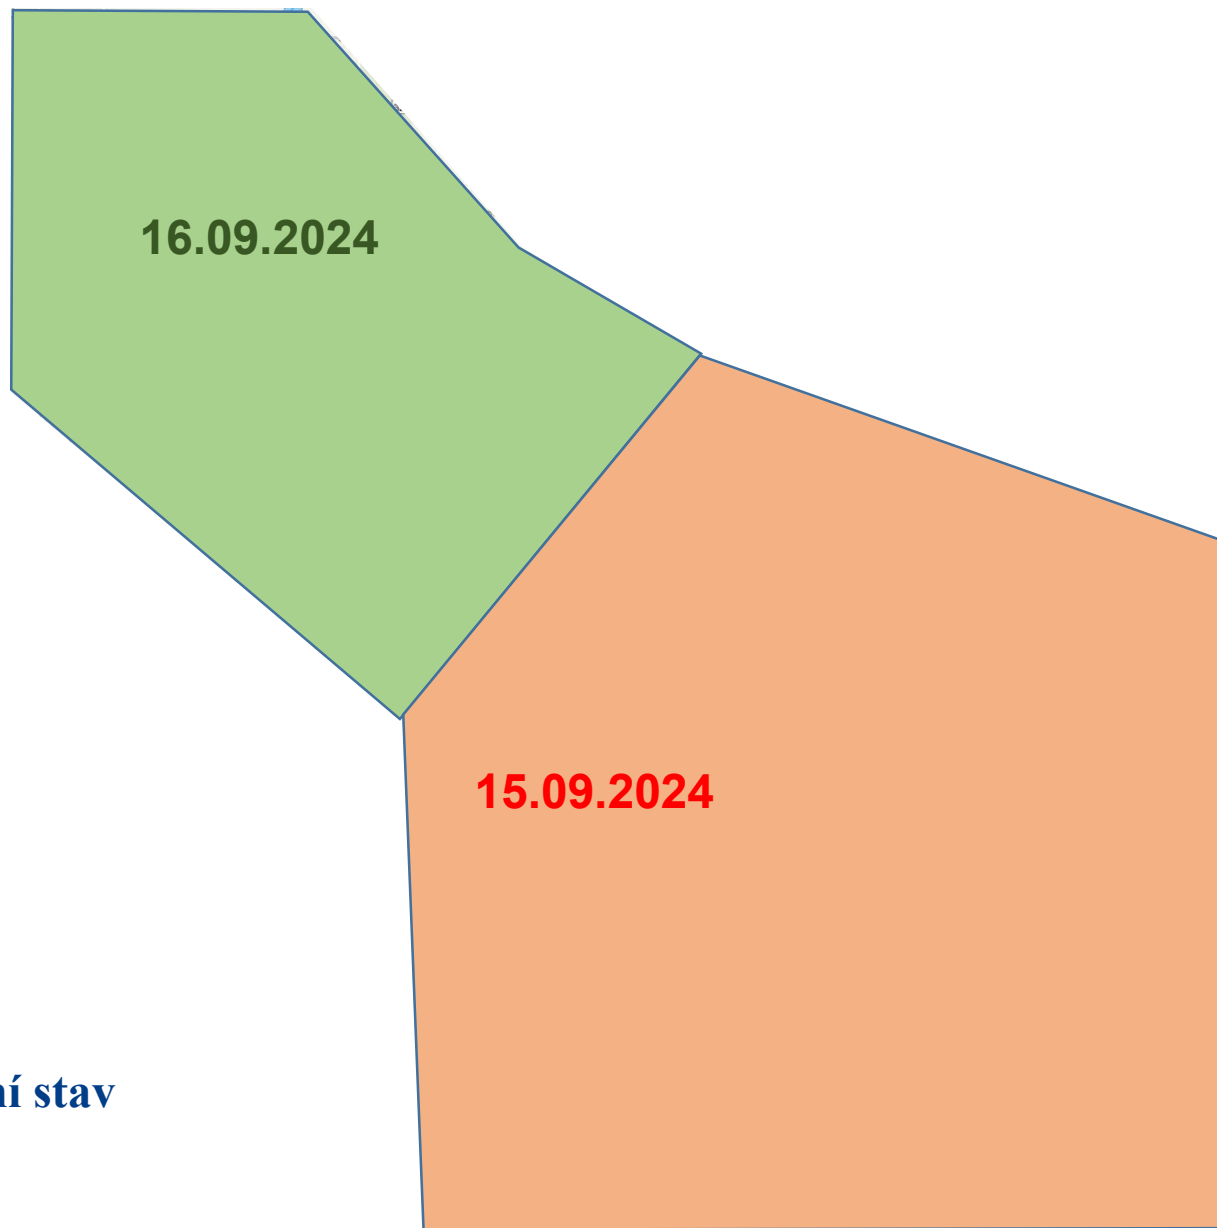
Kulminace X čas snímků

- Novohradka
- Žejbro
- Anenský potok
- Chrudimka

=> téměř ideální stav

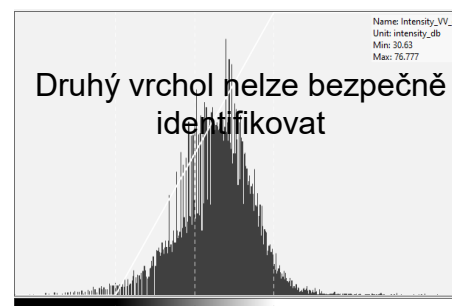
Reálný histogram

Pixely nad vodou

Vodorovná osa: Zobrazuje úroveň jasu, od černé (vlevo) po bílou (vpravo).

Svislá osa: Ukazuje, jaký počet pixelů má danou úroveň jasu

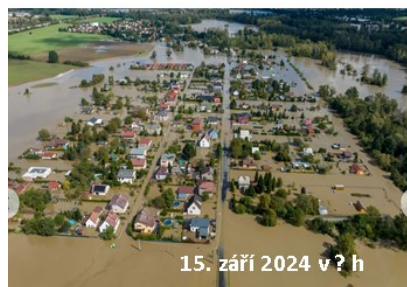
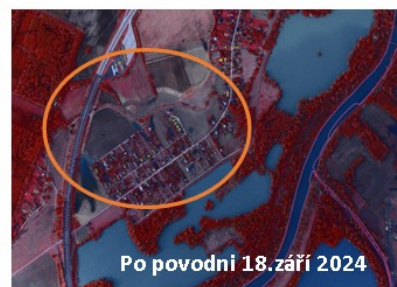
OSTRAVA - KOBLOV

Satelit SENTINEL—1

ČTK—DRON

Armáda ČR—LETECKÝ SNÍMEK
