HODNOCENÍ PŘESNOSTI DIGITÁLNÍCH VÝŠKOVÝCH MODELŮ ČESKÉ REPUBLIKY METODAMI DRUŽICOVÉ GEODÉZIE

Ladislav Bárta, Ondřej Vystavěl, Jiří Bureš

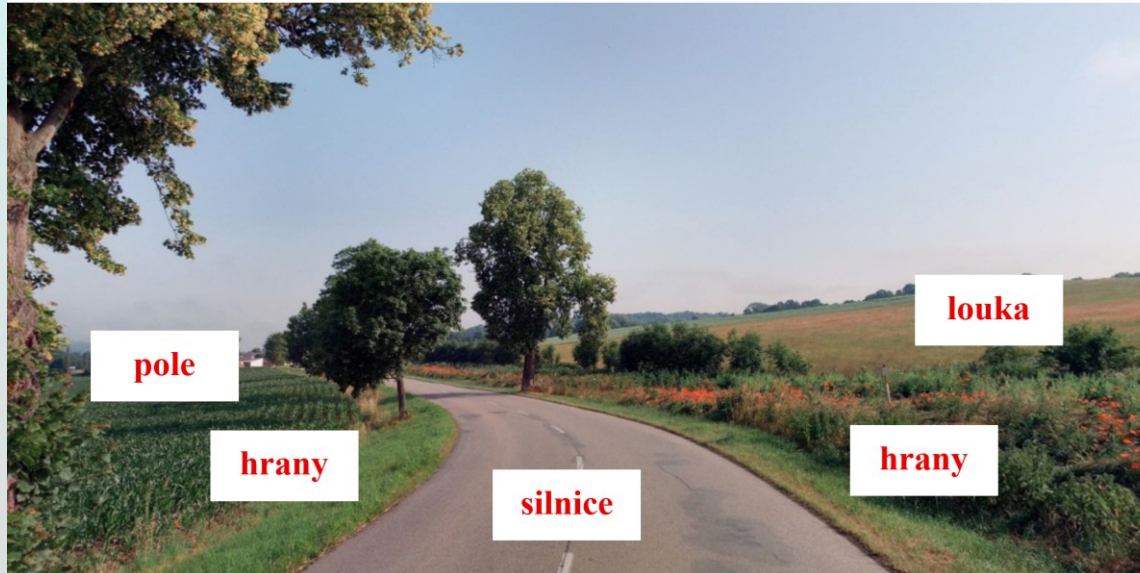
- Rozlišení druhů povrchů**

Povrchy bez terénních hran a bez vegetačního krytu

(povrchy silnic)

Povrchy s terénními hranami a s vegetačním krytem

(svahy, násypy, příkopy)

Povrchy bez terénních hran s vegetačním krytem

(pole, louky)

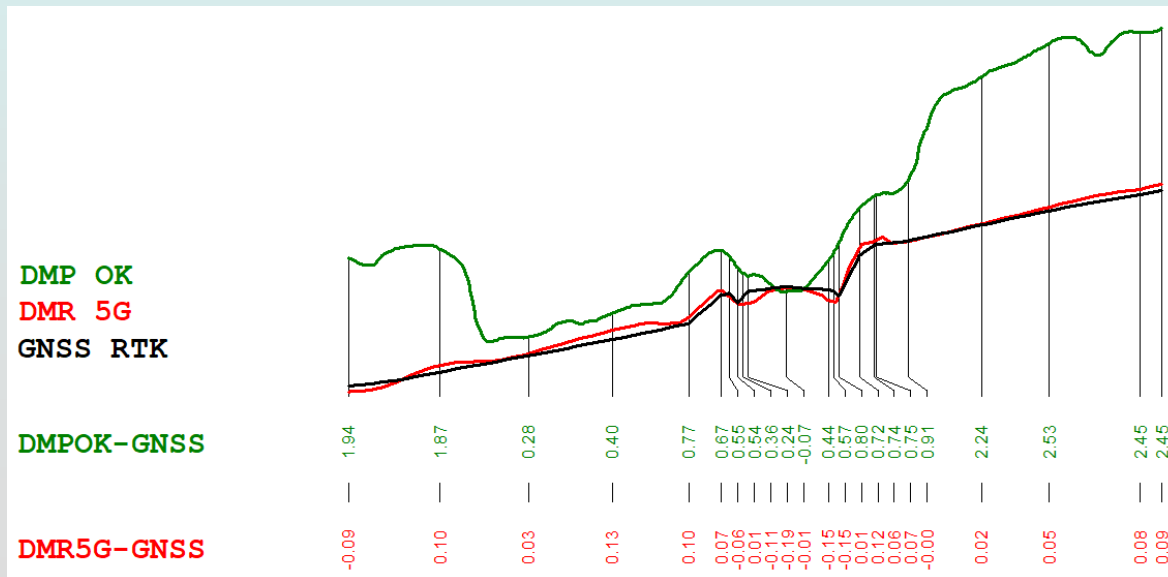
Lokalita 5 před obcí Sloup

pole s kukuřicí – pole bez porostu – silnice – pole s kukuřicí

DMR 5G nevěrohodně zachycuje silnici

- pravděpodobně selhání tvorby modelu ve fázi filtrace vegetace

Systematická chyba **DMP OK** na povrchu bez vegetace a na silnici.

- skutečné chyby v pásmu +30 až +40 cm

× pozice kontrolních bodů

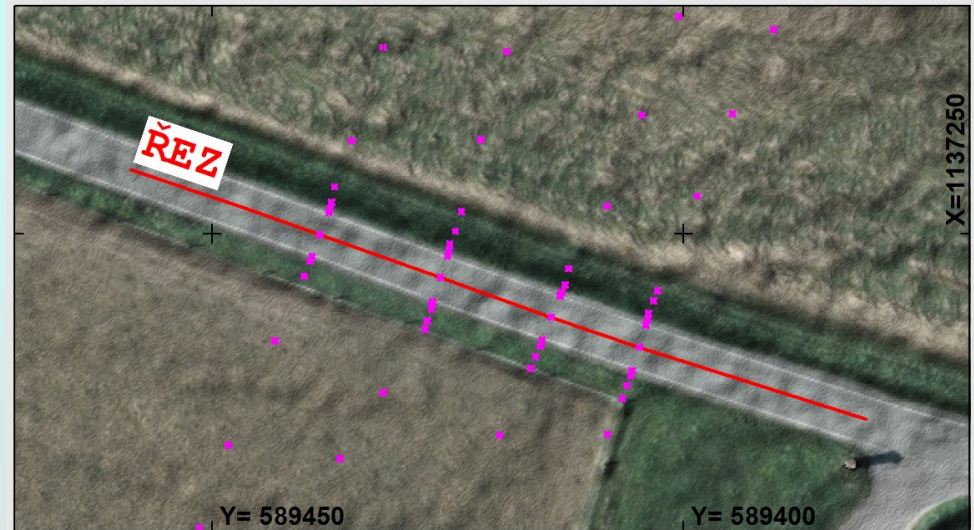
*Lokalita 3 před obcí Petrovice
louka – silnice - louka*

DMR 5G věrohodně zachycuje silnici v ose
- skutečné chyby v pásmu -1 až +6 cm

DMP OK nevěrohodně zachycuje povrch silnice.

Model je průřezově všemi lokalitami v různé míře systematicky vychýlený.

Model je průřezově všemi lokalitami vysoce nehomogenní v decimetrových hodnotách.

✘ pozice kontrolních bodů

DMP OK je v řádově nižší geometrické kvalitě v porovnání s DMR 5G.

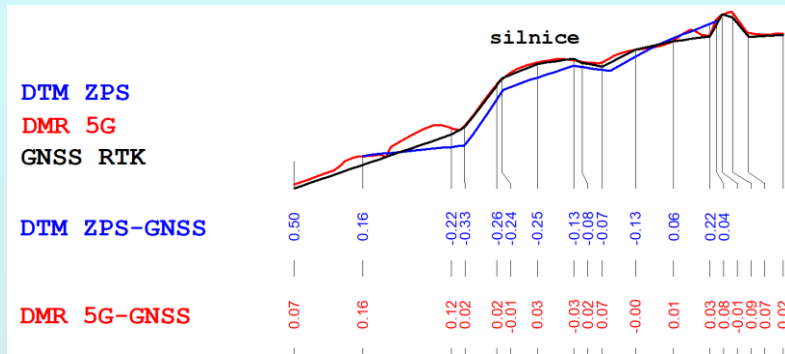
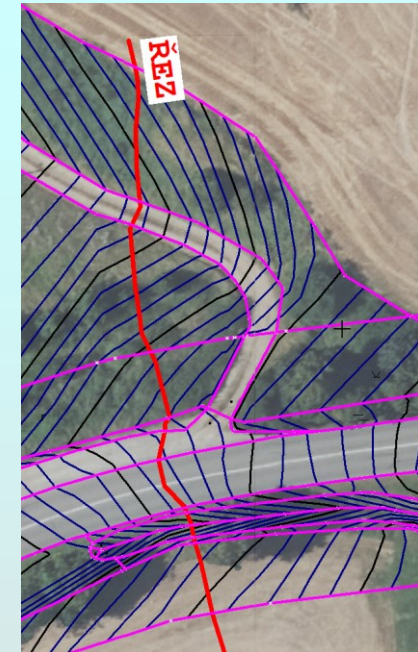
Lokalita 1 za obcí Ráječko

ZPS – systematické vychýlení

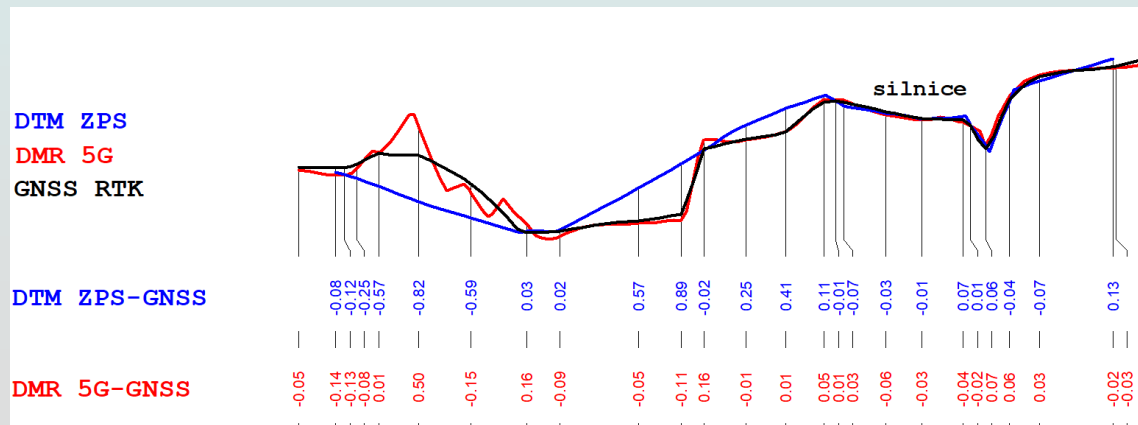
Lokalita 2 za obcí Rájec-Jestřebí

ZPS – generalizace

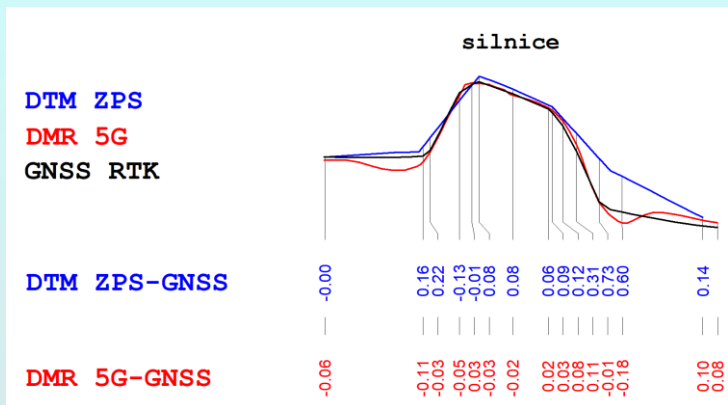
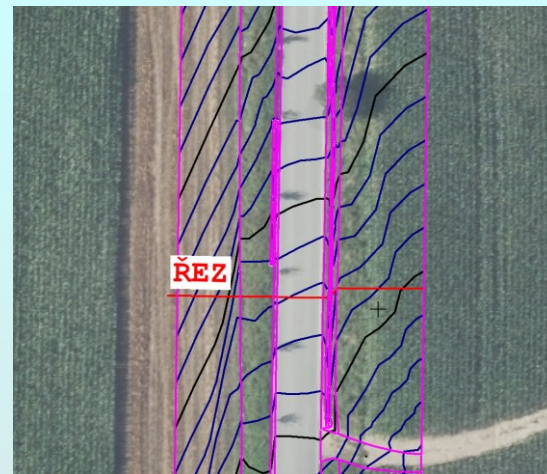
Lokalita 4 za obcí Petrovice

ZPS – svahy

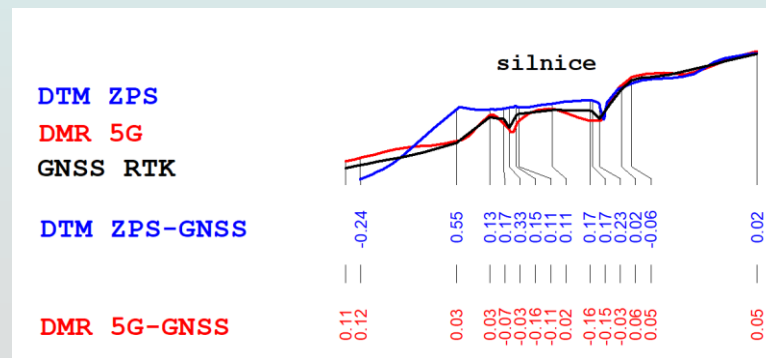
Lokalita 5 před obcí Sloup

ZPS – systematické vychýlení a svahy

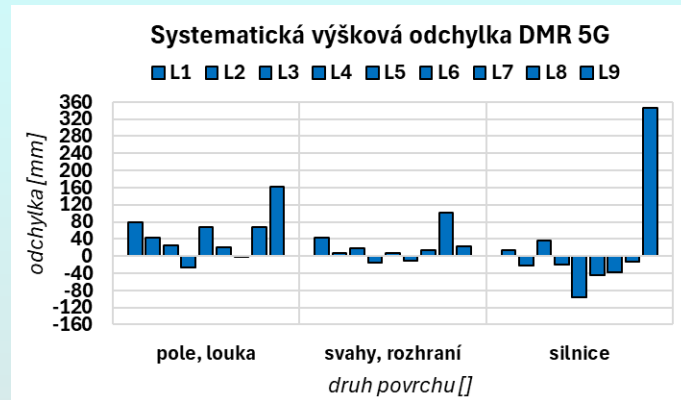
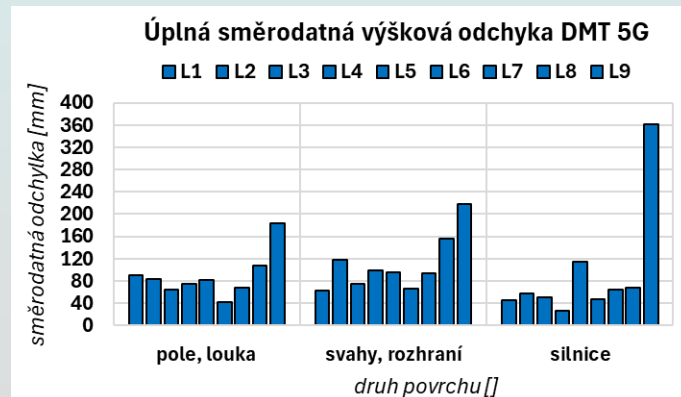
- **Posouzení přesnosti výškové složky DMR 5G**
 - samostatné vyhodnocení jednotlivých lokalit na jednotlivých druzích povrchů

Lokalita 9 nebude uvážena při stanovování výsledných charakteristik přesnosti pro neaktuálnost DMR 5G v daném místě.

Vybočující hodnoty v lokalitě 8 vyvolává nevěrohodně zachycená polní cesta zařazená do kategorie (svahy, rozhraní).

Vybočující hodnoty v lokalitě 5 vyvolává nevěrohodně zachycená silnice zařazená do kategorie (silnice).

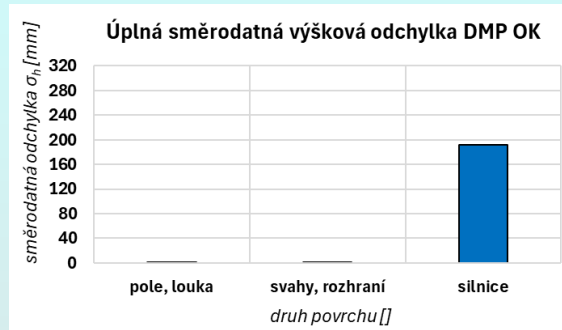
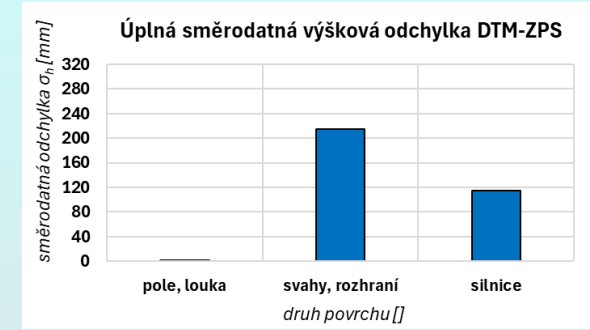
- Souhrnné výsledky**

- vyhodnocení pro jednotlivé druhy povrchů

DMR 5G (773 bodů, 9 lokalit, rok 2025)		
Kategorie povrchu a půdního krytu	systematická odchylka σ_s [mm]	úplná směrodatná odchylka σ_h [mm]
hladké povrchy s vegetací (pole, louky)	34	82
povrchy s terenními hranami a vegetací (svahy, násypy, příkopy)	18	104
hladké povrchy bez vegetace (silnice)	-17	60

DMP OK (148 bodů, 9 lokalit, rok 2025)		
Kategorie povrchu a půdního krytu	systematická odchylka σ_s [mm]	úplná směrodatná odchylka σ_h [mm]
hladké povrchy s vegetací (pole, louky)	x	x
povrchy s terenními hranami a vegetací (svahy, násypy, příkopy)	x	x
hladké povrchy bez vegetace (silnice)	117	192

DTM-ZPS (375 bodů, 9 lokalit, rok 2025)		
Kategorie povrchu a půdního krytu	systematická odchylka σ_s [mm]	úplná směrodatná odchylka σ_h [mm]
hladké povrchy s vegetací (pole, louky)	x	x
povrchy s terenními hranami a vegetací (svahy, násypy, příkopy)	50	215
hladké povrchy bez vegetace (silnice)	-24	115
